# AWBeter

Technische nieuwsbrief - zomer 2012

# Onderhoud van de ThermoMaster VR 23.29/39

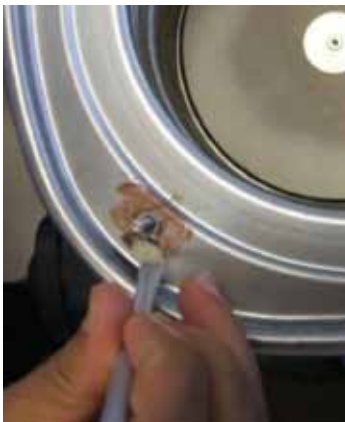
Bij AWB-producten met Gianoni wisselaars kan het in enkele gevallen voorkomen dat na onderhoud knakkende of tikkende geluiden uit het CV-toestel komen. Mocht dit het geval zijn, breng dan een dun laagje koperslip aan en handel vervolgens zoals afgebeeld.

Breng een dun laagje koperslip aan.  
Gebruik hiervoor eventueel een kwast.

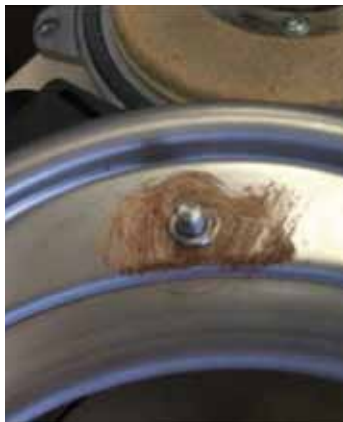
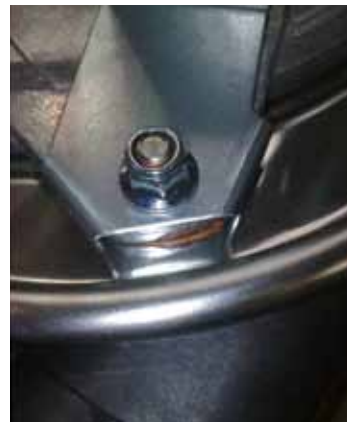
Draai de moeren gelijkmatig aan onder een kracht van gemiddeld 7 n/m.

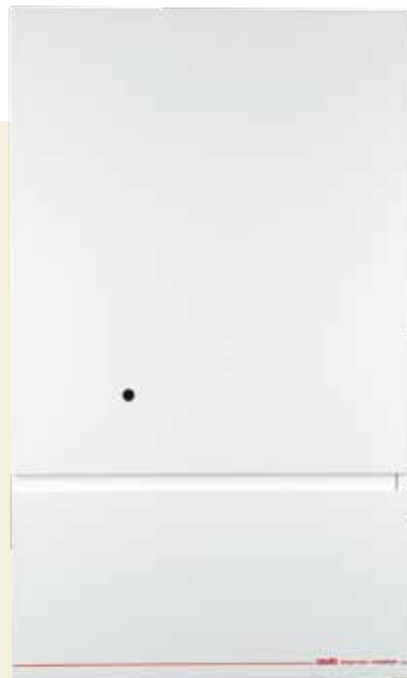
1. Meten van het thermokoppelspanningscircuit

## 1. Bij waakvlamproblemen meet u het thermokoppelspanningscircuit (TKSC).

Hierbij adviseren wij u om niet alleen de thermokoppelspanning te meten maar ook het gasblok en de maximaalthermostaat te controleren (zie hiervoor punt 2 en 3 én de foto van de meting waarbij gebruik is gemaakt van een naaldmeetklem welke verkrijgbaar is bij de groothandel).

## 2. Nadat de waakvlam is aangestoken, controleer of het TKSC oploopt tot gemiddeld 10 tot 13mV.

Wanneer bij het meten van het TKSC deze stagneert of onvoldoende oploopt, verbindt dan de maximaalthermostaat door en herhaal de handeling. Stagneert de spanning nu niet en loopt deze sterk op, vervang dan de maximaalthermostaat.

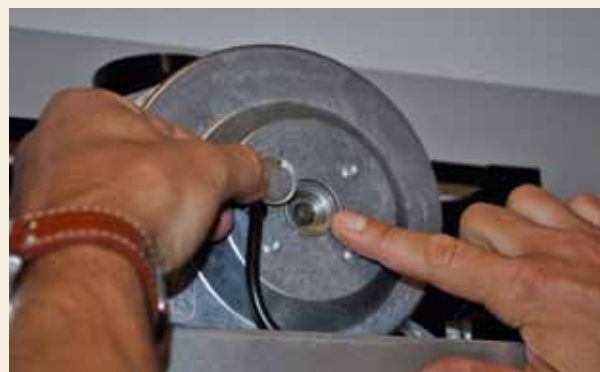
4a. Controleren of de ventilator goed werkt

## 4. Controleer of de ventilator goed werkt.

Deze moet immers voldoende zuurstof opbrengen voor de waakvlam.

- Controleer of de ventilator door middel van 65V pulsstroom (intimiderend) draait. Met andere woorden: draait hij een halve slag per puls? Zoniet, dan stikt de waakvlam gedurende een lange periode bij geen warmtevraag door een gebrek aan zuurstof in de verbrandingsruimte. In dit geval is het mogelijk dat de condensator in de branderautomaat defect is en zal de branderautomaat volledig moeten worden vervangen.

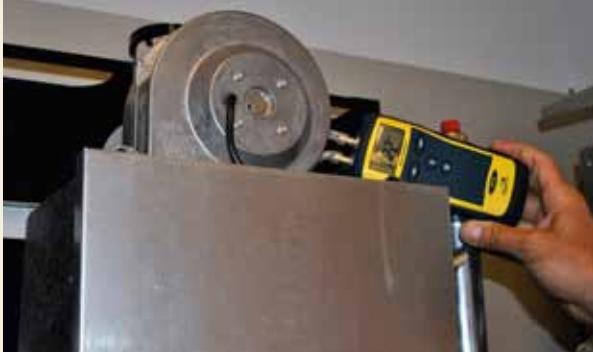
4b. Drukverschilmeting uitvoeren

- b. Controleer de ventilator bij maximaal toerental door een drukverschilmeting uit te voeren. Neem hiervoor beide siliconenslangen van de luchtdrukschakelaar los en sluit deze vervolgens aan op een drukmeter. Deze geeft bij een goedwerkend toestel rond de 130-140 Pa aan. Als dit veel lager is kan dit leiden tot een instabiele werking van het toestel. Controleer hiervoor de rookgasafvoer compleet op vervuiling, inclusief de rookgasverzamelbak in het frame achter het toestel en maak deze zo nodig schoon. De luchtdrukschakelaar schakelt rond de 123 Pa. Dit moet ook op de luchtdrukschakelaar vermeld staan. Als dit niet geval is, vervang dan de luchtdrukschakelaar met een schakelwaarde tussen de 101 en 123 Pa.

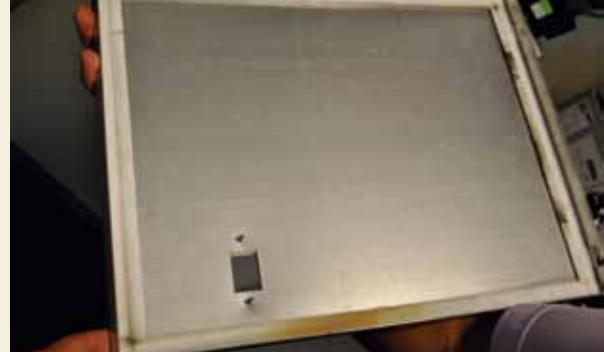
7. Terugloop TKSC controleren

#### 7. Controleer het teruglopen van TKSC bij hooglast.

- a. Controleer de luchtkast op een goede afdichting en check of de pakkingen intact zijn. Vooral de afdichting van de binnenplaat aan de binnenzijde is belangrijk. Zorg ervoor dat er bij hooglast een goede luchtstroming is over de brander. Bij lekkages zal deze luchtstroming onvoldoende zijn. Hierdoor kan de thermokoppelspanning in hooglast in enkele gevallen teruglopen tot onder de afvals spanning.

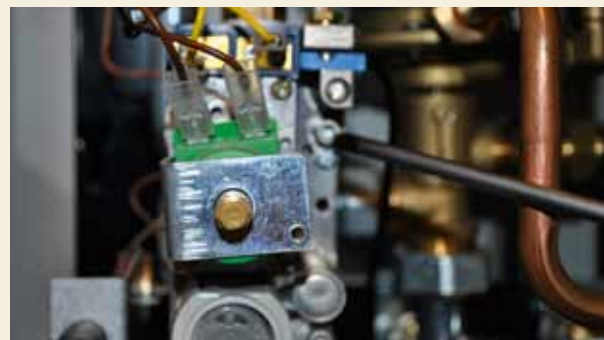
8. Branderdruk controleren

#### 8. Controleer de branderdruk door middel van de gasblokinstellingen.

- a. Tijdens gebruik van de CV is deze voor laaglast 3,5 mbar en voor hooglast 15,5 mbar. Hierbij moet de vermogenpotmeter-CV maximaal ingesteld staan. Let op dat u deze branderdrukinstelling niet aanpast bij warmwater gebruik. Dit om te vermijden dat deze tijdens het afstellen terug gaat moduleren als de uitstroomtemperatuur tapwater is bereikt.

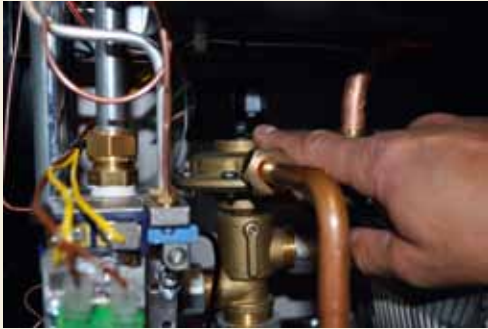
## De ThermoMaster VR 23.29/39 geeft geen warm water bij het openen van de warmwater kraan. Wat is de mogelijke oorzaak hiervan?

Controleer de tapdrempel van het toestel. Deze controleer je door te kijken of de opdrukstift oplicht en de microscharnelaar ingedrukt wordt bij een afname tussen de 1,3 en 1,7 liter p/minuut. Mocht dit niet geval zijn, is het mogelijk dat de membraan in de driewegklep lek is. Vervang hiervoor de driewegklep compleet.

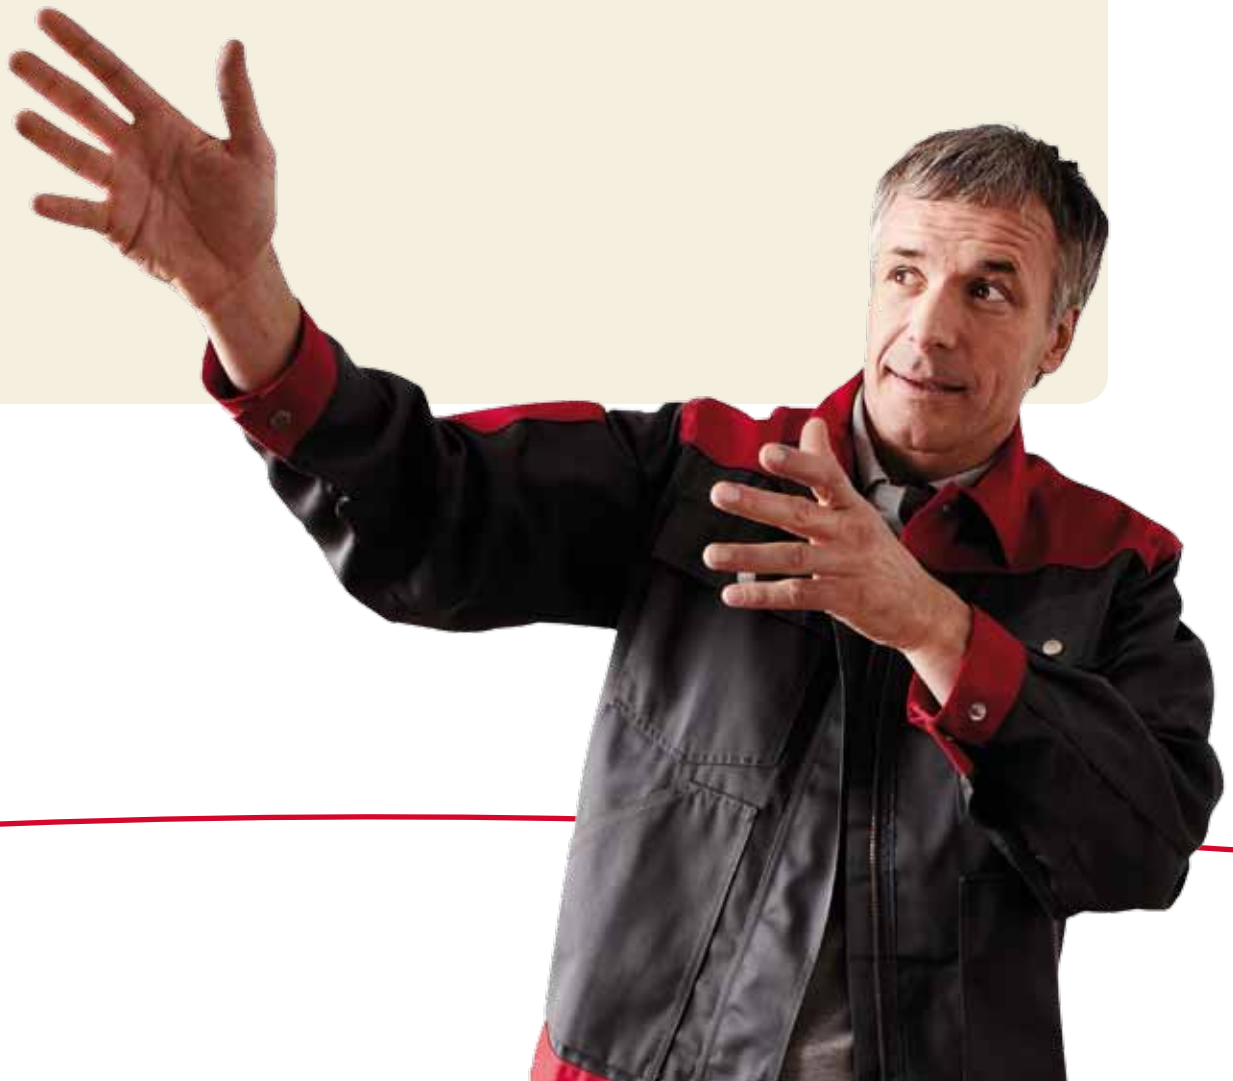
## Hoe sluit ik een AWB thermostaat op de E-bus aan?

Zorg ervoor dat u bij het aansluiten van een AWB thermostaat met E-bus aansluiting altijd de doorlus op RT/24V laat zitten. Wij adviseren om altijd een goede kamerthermostaat kabel te gebruiken met zo min mogelijk verbindingen. Losse verbindingen kunnen ervoor zorgen dat het toestel op E-bus aansluiting ongewenst gaat branden.
