AWBeter

Technische nieuwsbrief - voorjaar 2012

Onderhoud van de ThermoMaster2HR

ThermoElegance Advance - handige tips en weetjes - deel 1

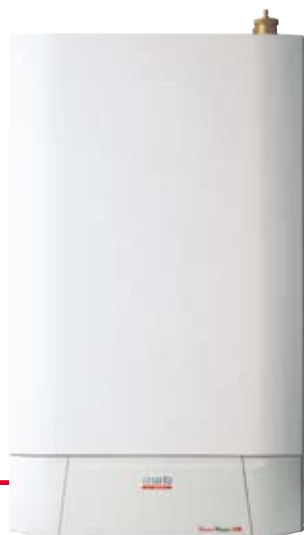
De branderkamer van de warmtewisselaar dient geïnspecteerd te worden op vervuiling. De bodemrand in de verbrandingsruimte dient men te controleren op vervuiling. Als deze vervuild is, dient men deze te reinigen. Zorg er altijd voor dat het condens afvoerkanaal tegen de rug van de warmtewisselaar nooit verstopt raakt. Als dit het geval is, zal het condenswater veroorzaakt door de condens in de rookgassen bij het uitschakelen van de brander door de branderopeningen in de ventilator en het gasblok stromen, waardoor deze onderdelen beschadigd raken. De brander visueel inspecteren tijdens onderhoud is meestal voldoende. De brander heeft als eigenschap nagenoeg niet vervuild te raken.
